## ANALISIS KEGAGALAN STRUKTUR PADA BANGUNAN RUMAH TINGGAL DI KABUPATEN CIANJUR AKIBAT GEMPA SESAR CUGENANG 2022

Tayashara Siti Wahdini<sup>1</sup>, Effy Hidayaty<sup>2</sup>, Bambang Tri Guno<sup>2</sup>.

<sup>1</sup>Mahasiswa Program Studi Teknik Sipil, Sekolah Tinggi Teknologi Sapta Taruna, Jakarta

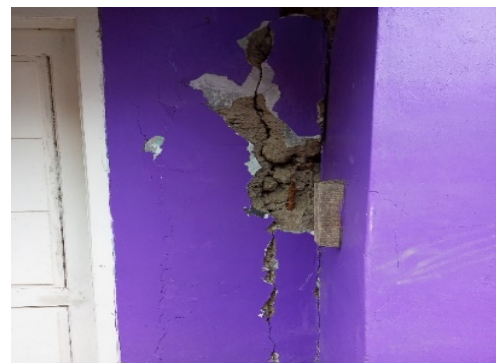
Gambar 2. Retakan Ringan pada Dinding Rumah di Desa Benjot

Pada gambar di atas, retakan hanya terjadi pada satu titik tertentu dan sebagian besar rumah masih utuh. Struktur rumah tersebut juga masih kuat untuk menopang beban serta masih sangat layak untuk dihuni.

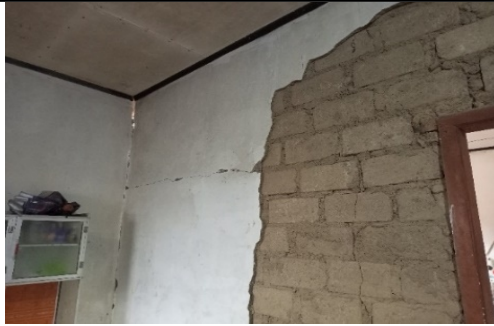
Gambar 3. Plester Dinding yang Terkelupas di Desa Benjot

Contoh lainnya adalah pada gambar 3 di atas, dinding rumah mengalami pengelupasan dan terlihat susunan batako yang mengalami sedikit keretakan. Selain itu terdapat pula sedikit retakan pada ujung dinding sehingga menimbulkan celah, namun balok dan kolom masih saling mengikat satu sama lain, sehingga tidak menimbulkan keruntuhan dinding dan masih layak huni.

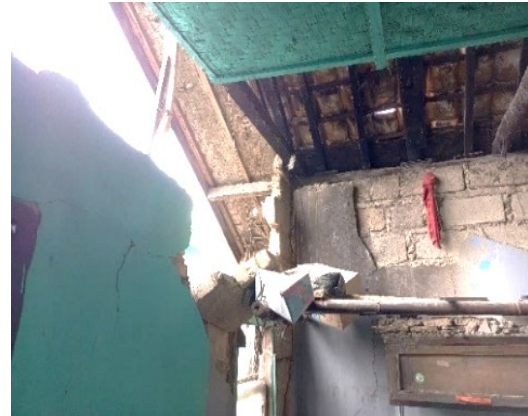
Gambar 4. Dinding Rumah Mengalami Keruntuhan di Desa Benjot

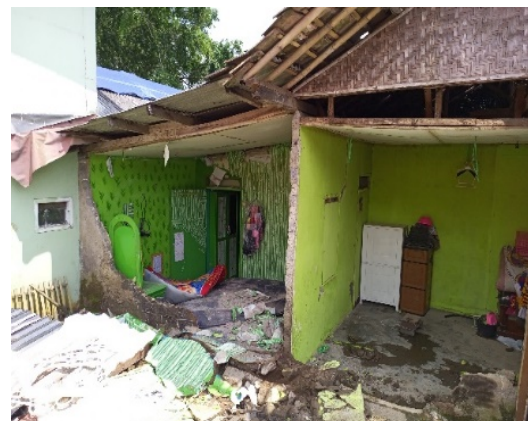
Gambar 5. Rumah Semi Permanen Mengalami Keruntuhan Dinding di Desa Benjot

Pada gambar diatas, dinding mengalami keruntuhan karena tidak adanya ikatan atau angkur antar kolom ataupun balok. Ketiadaan kolom di tengah-tengah, membuat dinding tidak ada pengikat yang menahan guncangan, sehingga, ketika terjadi getaran, dinding tidak mampu menahan beban guncangan

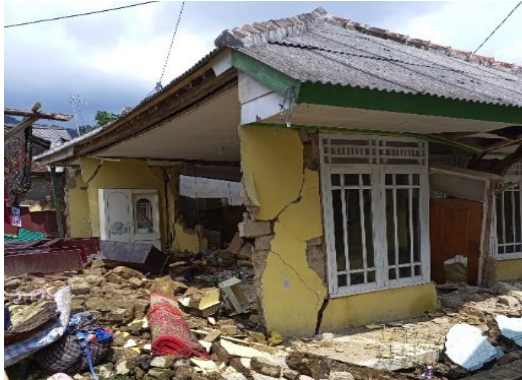
Gambar 6. Rumah Permanen Mengalami Keruntuhan Dinding di Desa Benjot  
Sumber : Dokumentasi Pribadi

Contoh lain bisa dilihat pada gambar 6, dimana tidak terlihat kolom di salah satu sisi bangunan, sehingga tidak ada ikatan atau angkur antara kolom dan balok sebagai penopang agar rumah tidak mengalami kerusakan atau rubuh. Meskipun dinding rubuh, atap bangunan tersebut masih terbilang utuh, karena disusun dari seng atau asbes. Hal ini disebabkan oleh susunan atap kayu dan seng merupakan bahan yang memiliki massa ringan dan cenderung fleksibel dengan guncangan.

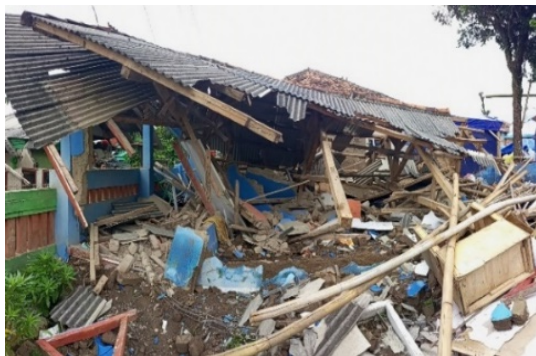
Gambar 7. Rumah Semi Permanen Mengalami Keruntuhan Struktur di Desa Cijedil  
Sumber : Dokumentasi Pribadi

Pada gambar 7 di atas, terlihat seluruh struktur mengalami keruntuhan dan hanya tersisa pada bagian atap. Hal ini terjadi karena pada saat tanah mengalami guncangan, fondasi cenderung mengikuti pergerakan guncangan tanah, namun kolom dan balok tidak mampu menahan getaran yang terjadi. Akibat tidak terikat antara fondasi, kolom, dan balok, ketika bagian-bagian stuktur tidak diangkurkan atau diikat secara konsisten, seluruh dinding akan mengalami keruntuhan dan kuda-kuda yang ada di bagian atas, ikut tertarik karena tidak ada penopang yang kuat di bawahnya.
