## ANALISIS KEGAGALAN STRUKTUR KONSTRUKSI BANGUNAN PERMANEN DI KABUPATEN CIANJUR AKIBAT GEMPA 2022

Satria August Purnama<sup>1</sup>, Eko Nurlita W<sup>2</sup>, Elly Noriza<sup>2</sup>

<sup>1</sup>Mahasiswa Program Studi S1 Teknik Sipil Sekolah Tinggi Teknologi Sapta Taruna

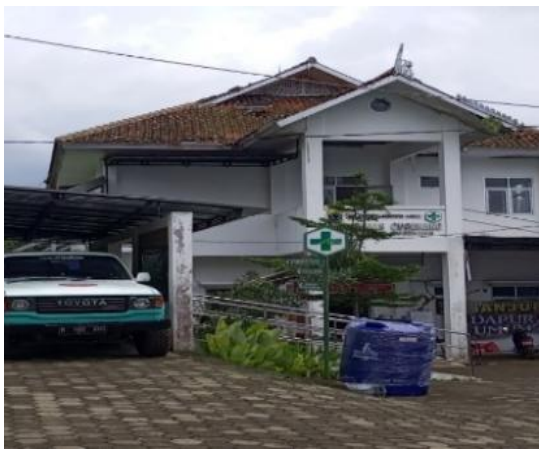
Gambar 2. Kerusakan Pada Genting Puskesmas Cugenang

kerusakan, dan hanya sedikit mengalami kerusakan pada bagian non struktur dengan kategori ringan. Kerusakan kecil pada gambar 1 bagian genting yang bergeser, dan gambar 2 sedikit retakan yang membuat sebagian kecil plesteran mengelupas, maka bangunan Puskesmas tersebut masih layak untuk digunakan dan bisa segera diperbaiki. Pada saat proses perbaikan kerusakannya yang relatif ringan, Puskesmas tersebut masih bisa digunakan untuk melayani masyarakat.

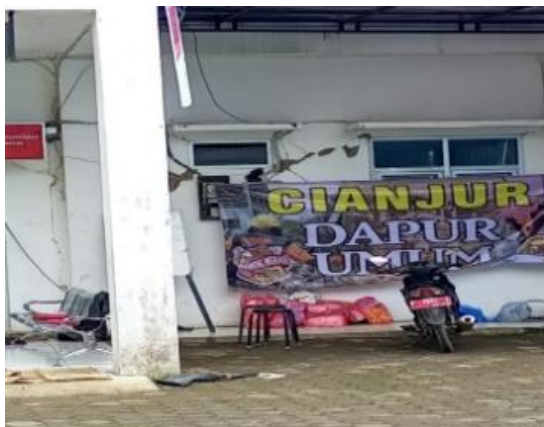
Gambar 3. Kerusakan Pada Plesteran yang Mengelupas di Puskesmas Cugenang

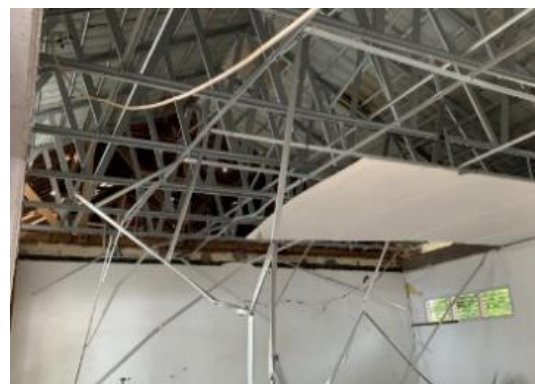
Gambar 4. Rangka Atap & Instalasi Listrik Rusak di SMKN 1 Cugenang

Pada gambar di atas terlihat jelas kerusakan pada bagian struktur dan non struktur bangunan akibat struktur utama tidak mampu menahan guncangan yang diakibatkan karena gempa, sehingga terdapat kegagalan pada struktur berupa , rangka atap yang rusak gambar 4, pada sisi lain dinding mengalami retakan yang besar dan memanjang pada gambar 5, terdapat kolom yang ikut runtuh bersama dinding pada gambar 6, kolom yang mengalami lendutan pada gambar 7, dan lantai yang mengalami penurunan tanah gambar 8.

Pada kerusakan tingkat sedang bangunan tidak bisa digunakan karena kekuatan struktur yang sudah berkurang dan dikhawatirkan sewaktu-waktu dapat mengalami keruntuhan. Bangunan dapat diperbaiki dengan mengganti bagian yang rusak, serta menambah perkuatan pada bagian struktur bangunan yang mengalami kerusakan.

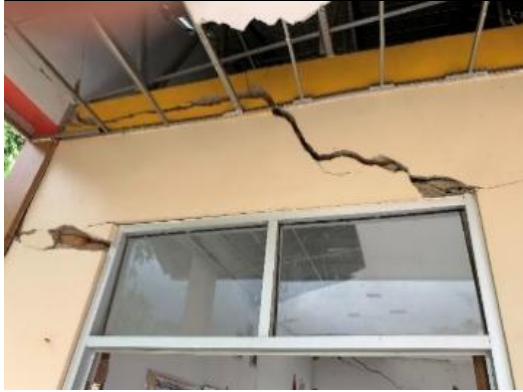
Gambar 5. Retakan Besar Pada Dinding  
SMKN 1 Cugenang

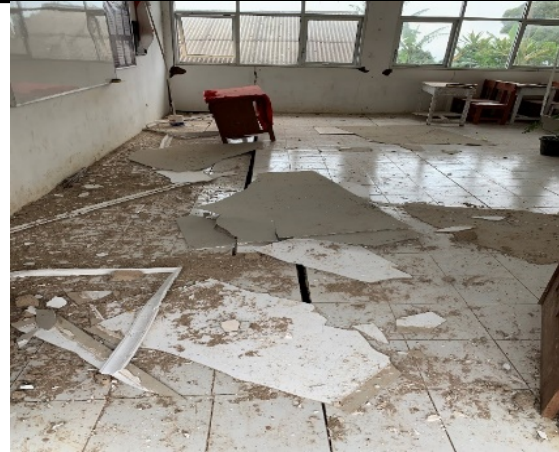
Gambar 8. Kerusakan Pada Lantai di SMKN 1  
Cugenang

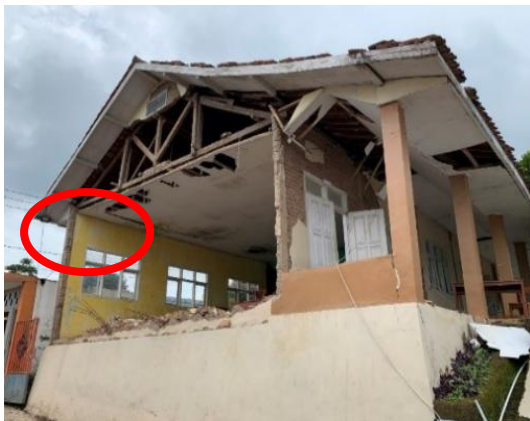
Gambar 6. Dinding Runtuh dan Kolom yang  
Patah di SMKN 1 Cugenang

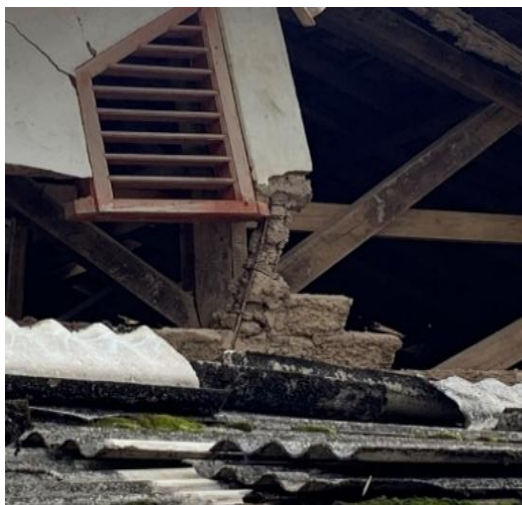
Gambar 7 Kerusakan pada Pertemuan Balok  
dan Kolom SMKN 1 Cugenang

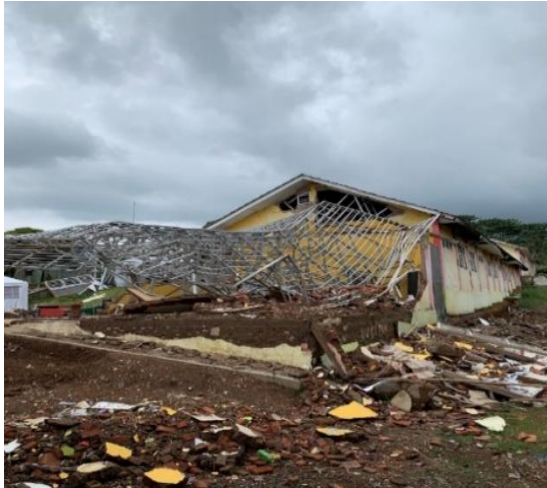
Gambar 9. Runtuh Pada Rangka Atap dan Bangunan SMKN 1 Cugenang  
Sumber: Peneliti

Pada gambar di atas terlihat bahwa struktur utama tidak mampu menahan guncangan akibat gaya gempa yang membuat dinding dan rangka atap pada bangunan tersebut menjadi ambruk seperti pada gambar 9. Struktur utama seperti kolom dan balok juga mengalami kerusakan yang parah, karena tulangan kolom dan balok yang tidak mengikat dengan kuat dan pada tulangan sengkang tidak mengunci  $135^\circ$  seperti gambar 10, dimana pada bangunan sekolah seharusnya struktur

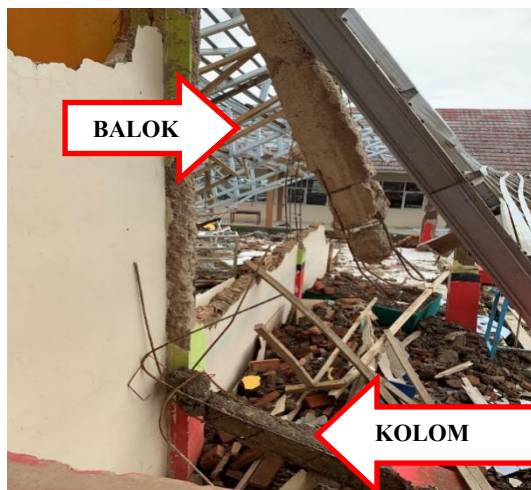
Gambar 10. Kolom Dan Balok Yang Patah SMKN 1 Cugenang

utama tidak boleh mengalami runtuh total (*totally collapse*).
